# Asbestinventarisatetest

Poermolen 1, 8380 Brugge

Attestnummer : 20240508-000604.000

**Niet-asbestveilig**

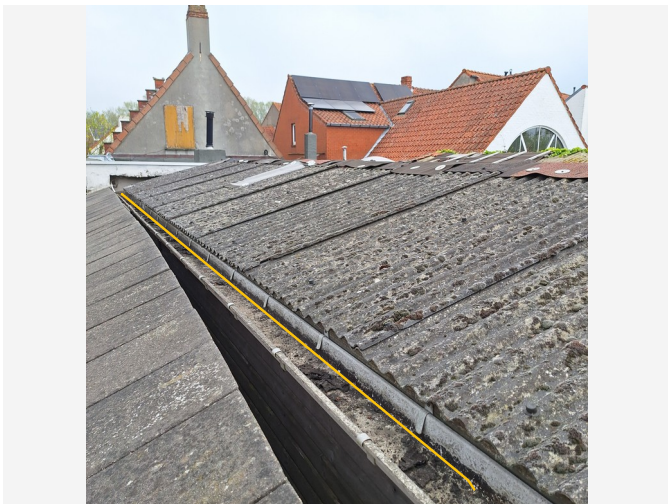
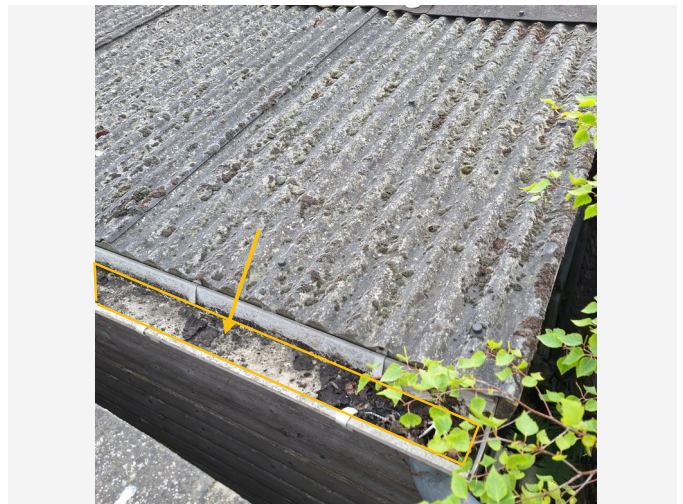
Het asbestmateriaal valt onder de mijlpaal van 2040.

**Dringend verwijderen**

| Beschrijving | hoofdgebouw sediment dak goot |
| Type resten (contaminatie) | <ul style="list-style-type: none"> <li>Stof, deeltjes &lt; 4 mm, flinters, gruis (los, opliggend)</li> </ul> |
| Besmette materialen | <ul style="list-style-type: none"> <li>Sediment (dakgoot, afvoerbuis, regenwaterput, ...)</li> </ul> |
| Bron van de resten | dak van de chalet |
| Gebondenheid resten | Niet hecht |
| Hoeveelheid (gewicht - aantal) | <ul style="list-style-type: none"> <li>50,00 kg - 1 stuk</li> </ul> |

- Verwijder het asbestafval.

- Eenvoudige handelingen: mag via doe-het-zelf of door werknemer(s) met opleidingsattest eenvoudige handelingen  
Gelieve het asbest afval te verwijderen volgens eenvoudige handelingen, voorzie de nodige persoonlijke beschermingsmiddelen (wegwerpoverall, wegwerphandschoenen en FFP3 stofmasker). Spoel nadien ook je schoenen af. Verpak en laad het materiaal in speciale asbestzakken of containers met big bag, voorzien van een asbestetiket. Deponeer ook je gebruikte beschermkledij in deze zak of container.' De winter is een ideale periode om te verwijderen omdat het sediment dan vochtig is en zich niet zo gemakkelijk verspreidt in de lucht. Indien er stof vorming is moet men dit bevochtigen of fixeren. alles volgens eenvoudige handelingen.

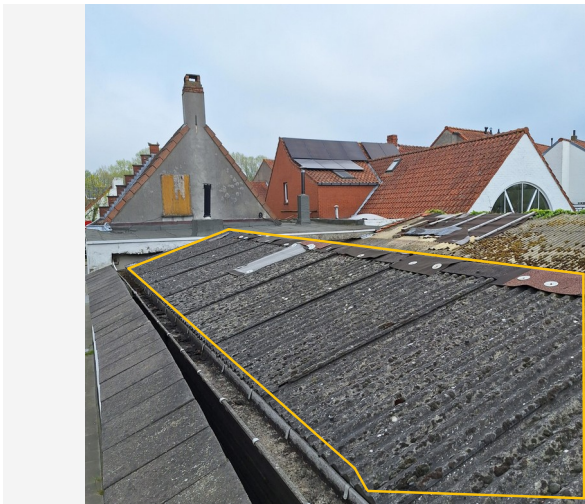
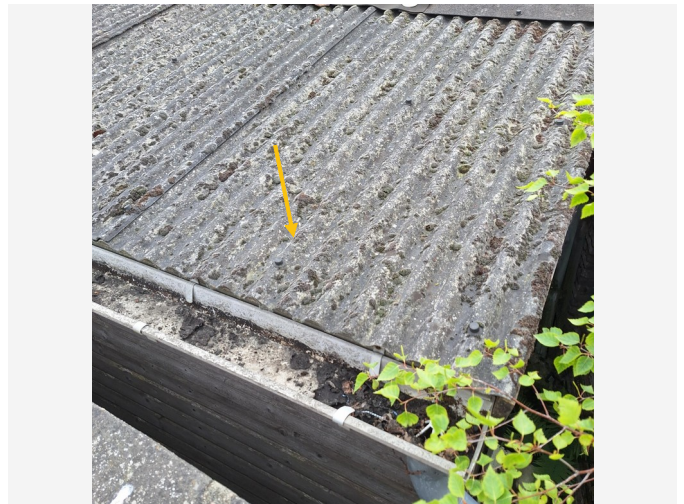
Het asbestmateriaal valt onder de mijlpaal van 2034.

Verwijderen

| Eindbeoordeling materiaalisico | Verhoogd materiaalisico en/of verhoogde kans op vezelvrijgave |

| Asbestsoort (vezeltype) | Crocidoliet aanwezig |
| Toestand van het materiaal | Matig beschadigd, matig verweerd |

| Beschrijving | hoofdgebouw : dak chalet |
| Asbestmateriaal | Dak- en gevelbekleding - Golfplaat |
| Hoeveelheid (oppervlakte - aantal) | • 26,00 m <sup>2</sup> - 1 stuk |

- Zorg voor een veilig beheer. Vermijd het beschadigen van het asbestmateriaal. Controleer de toestand jaarlijks op wijzigingen.
- Hemelwater dat afspoelt van asbestcement daken of gevels kan asbestdeeltjes bevatten. Gebruik het enkel voor gesloten circuits (bv. spoelen toiletten). Reinig na het vervangen van het dak of de gevel de dakgoten en regenwaterput of -ton om asbesthoudend sediment of slib te verwijderen

- Eenvoudige handelingen: mag via doe-het-zelf of door werknemer(s) met opleidingsattest eenvoudige handelingen  
Gelieve het asbest houdend materiaal voorzichtig volledig los te maken en in zijn geheel te verwijderen . de werken worden best door een erkend asbest verwijderaar uitgevoerd gezien de werken op hoogte. gelieve de omgeving voldoende te beschermen. mits in achtnaam van de regels van eenvoudige handelingen, voorzie de nodige persoonlijke beschermingsmiddelen (wegwerpoverall, wegwerphandschoenen en FFP3 stofmasker). Spoel nadien ook je schoenen af. Verpak en laad het materiaal in speciale asbestzakken of containers met big bag, voorzien van een asbestetiket. Deponeer ook je gebruikte beschermkledij in deze zak of container.'

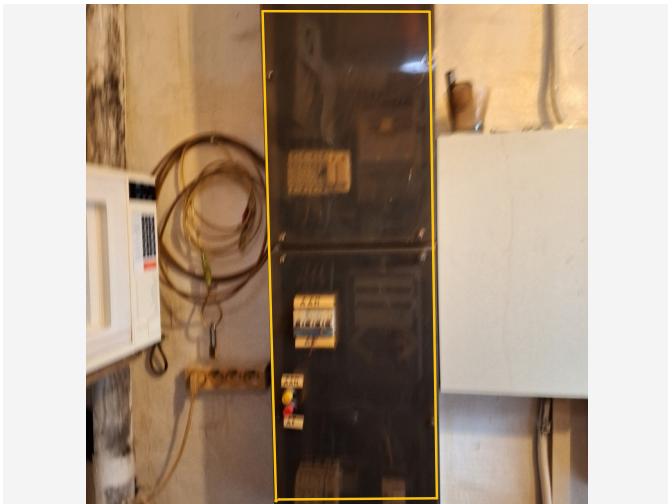
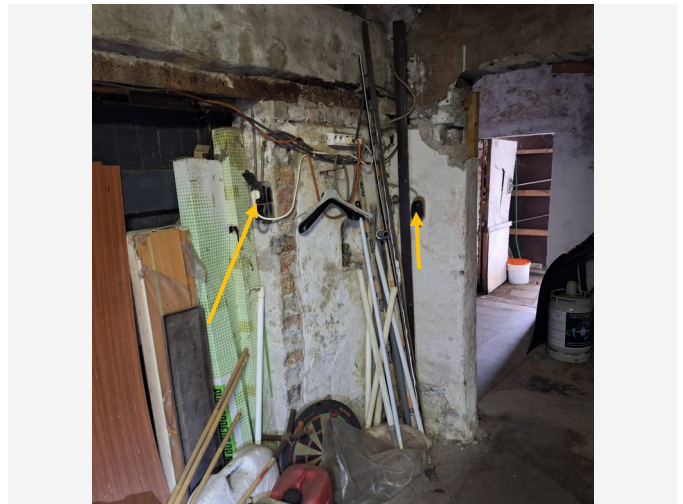
Het asbestmateriaal valt onder de mijlpaal van 2040.

Zorgvuldig beheren

| Eindbeoordeling materiaalisico | Laag materiaalisico en/of verlaagde kans op vezelvrijgave |

| Asbestsoort (vezeltype) | Crocidoliet aanwezig |
| Toestand van het materiaal | Onbeschadigd, niet verweerd |

| Beschrijving | hoofdgebouw : elektrische schakelmateriaal. |
| Asbestmateriaal | Plaat, paneel, tablet - Type Bakeliet |

- Zorg voor een veilig beheer. Vermijd het beschadigen van het asbestmateriaal. Controleer de toestand jaarlijks op wijzigingen.

- Eenvoudige handelingen: mag via doe-het-zelf of door werknemer(s) met opleidingsattest eenvoudige handelingen . Gelieve het asbest houdend materiaal voorzichtig volledig los te maken en in zijn geheel te verwijderen . de werken worden best door een erkend asbest verwijderaar uitgevoerd gezien de werken op hoogte. gelieve de omgeving voldoende te beschermen. mits in achtnaam van de regels van eenvoudige handelingen, voorzie de nodige persoonlijke beschermingsmiddelen (wegwerpoverall, wegwerphandschoenen en FFP3 stofmasker). Spoel nadien ook je schoenen af. Verpak en laad het materiaal in speciale asbestzakken of containers met big bag, voorzien van een asbestetiket. Deponeer ook je gebruikte beschermkledij in deze zak of container.'

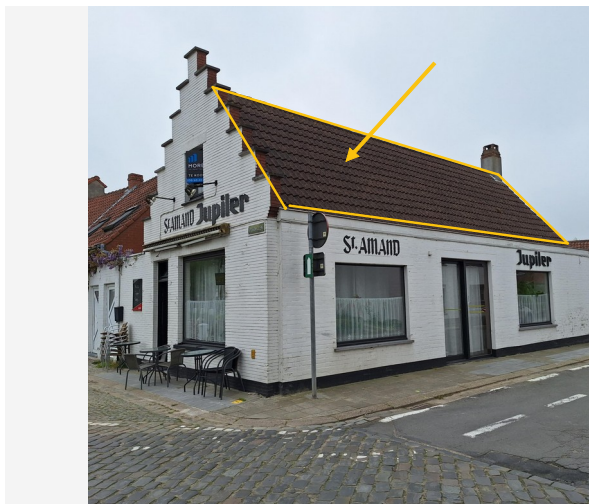
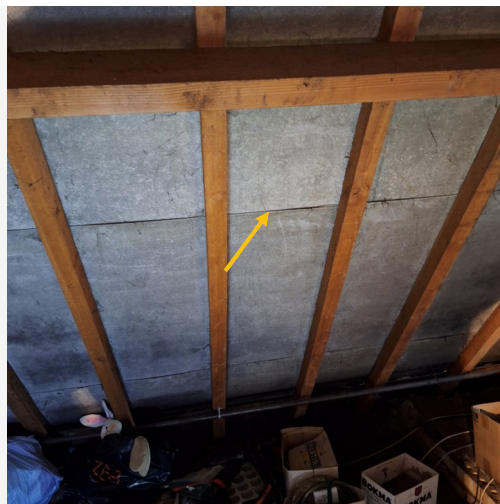
Het asbestmateriaal valt onder de mijlpaal van 2040.

Zorgvuldig beheren

| Eindbeoordeling materiaalarisico | Laag materiaalarisico en/of verlaagde kans op vezelvrijgave |

| Asbestsoort (vezeltype) | Crocidoliet aanwezig |
| Toestand van het materiaal | Onbeschadigd, niet verweerd |

| Beschrijving | hoofdgebouw : onderdakplaten |
| Asbestmateriaal | Plaat, paneel, tablet - Type Menuiserite |
| Hoeveelheid (oppervlakte - dikte - aantal) | • 136,02 m <sup>2</sup> - 0,50 cm - 1 stuk |

- Zorg voor een veilig beheer. Vermijd het beschadigen van het asbestmateriaal. Controleer de toestand jaarlijks op wijzigingen.
- Verwijder dit asbestmateriaal zo snel mogelijk. Volg de toestand goed op.

- Eenvoudige handelingen: mag via doe-het-zelf of door werknemer(s) met opleidingsattest eenvoudige handelingen  
'Verwijder de dakpannen. Erna voorzichtig houten draaglatjes en onderdakplaten loswrikken, asbesthoudende platen één voor één en in hun geheel verwijderen. Niet gooien en geen stortkokers gebruiken. Voorzie de nodige persoonlijke beschermingsmiddelen (wegwerpoverall, wegwerphandschoenen en FFP3 stofmasker). Spoel nadien ook je schoenen af. Verpak en laad het materiaal in speciale asbestzakken of containers met big bag, voorzien van een asbestetiket. Deponeer ook je gebruikte beschermkledij in deze zak of container.'

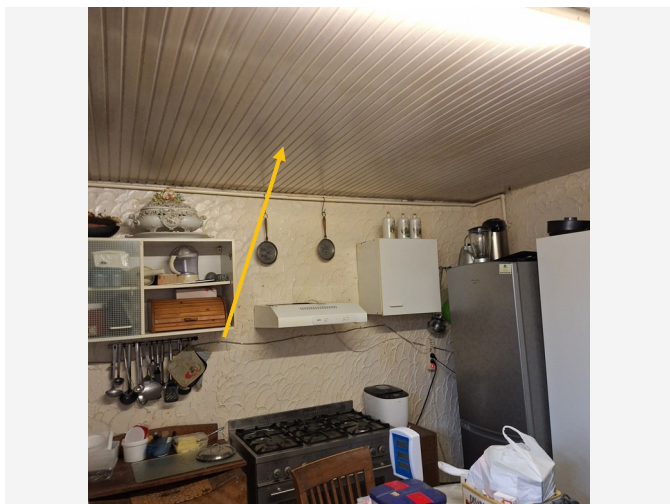
het plafond van de woning bestaat voor deel uit hout of gipskarton. deze materialen zijn op zich niet asbestverdacht. het is echter niet mogelijk om binnen de scope van een niet destructief onderzoek de ruimte achter het plafond te inspecteren.

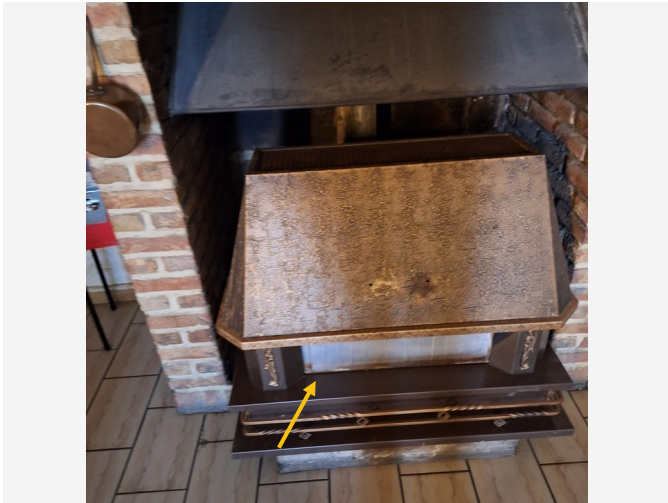
Het is mogelijk dat er bij de afdichting van de verschillende delen aan de binnenkant van de verwarmingssystemen asbesthoudende pakkingen zijn gebruikt. het is niet mogelijk om dit vast te stellen binnen de scope van het asbest attest.

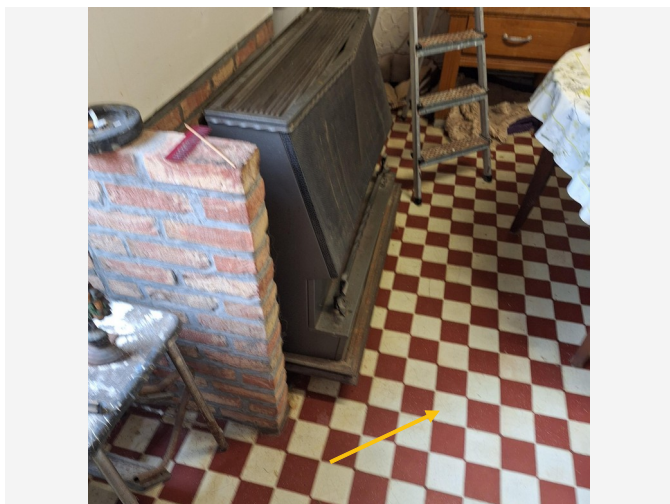
De granito vloer en de keramische wand tegels zijn netjes afgewerkt. het is niet mogelijk om vast te stellen welke tegellijm er gebruikt is. bepaalde smeerlagen kunnen asbest houdend zijn. indien er een renovatie of werken gebeuren aan de wand of vloer tegels zal dit verder moeten onderzocht worden.

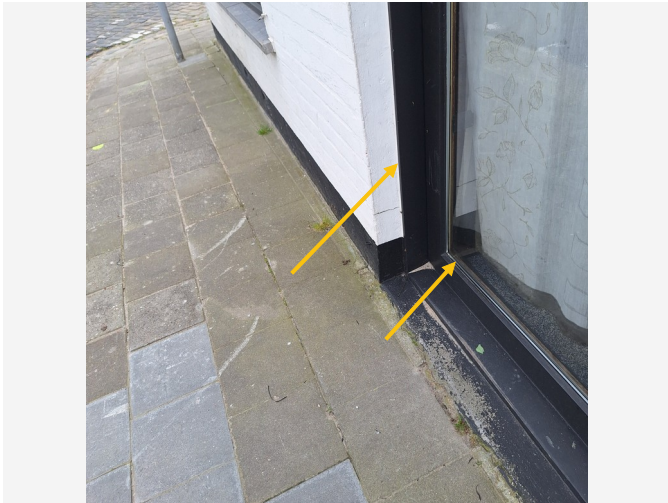
het buitenschrijnwerk is afgedicht met soepele silicone / cement.

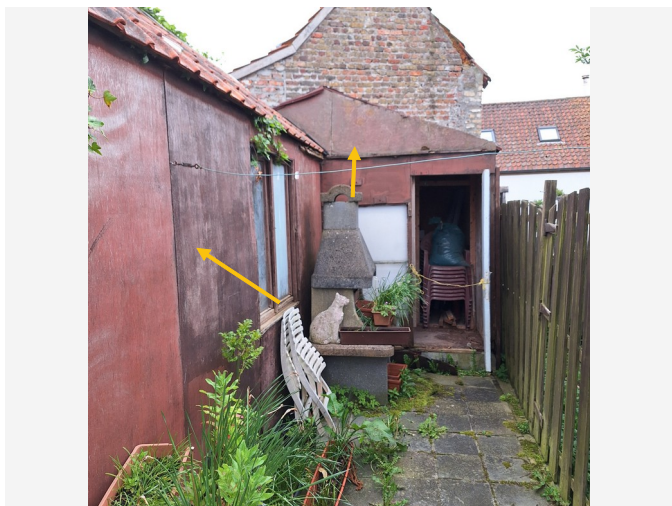
de muren bestaan uit hout.

Er zijn geen onderdakplaten aanwezig onder de pannen.

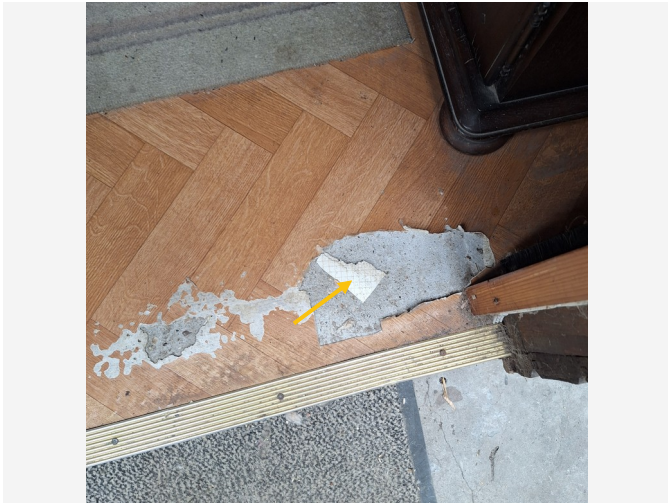
de vloer bestaat uit soepele linoleum

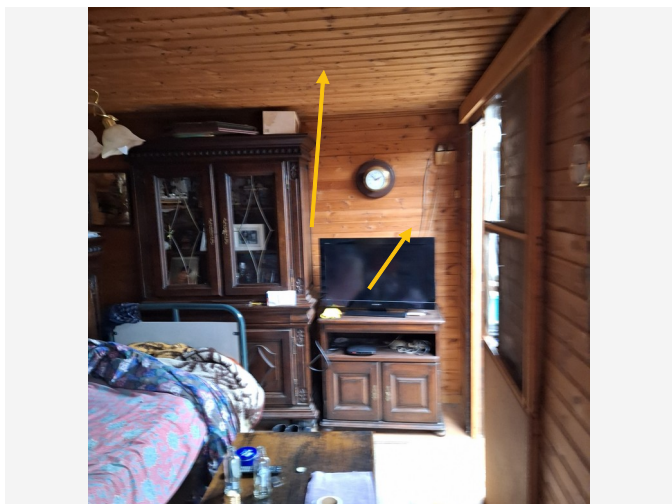
de chalet bestaat uit hout muren met een plafond in hout.

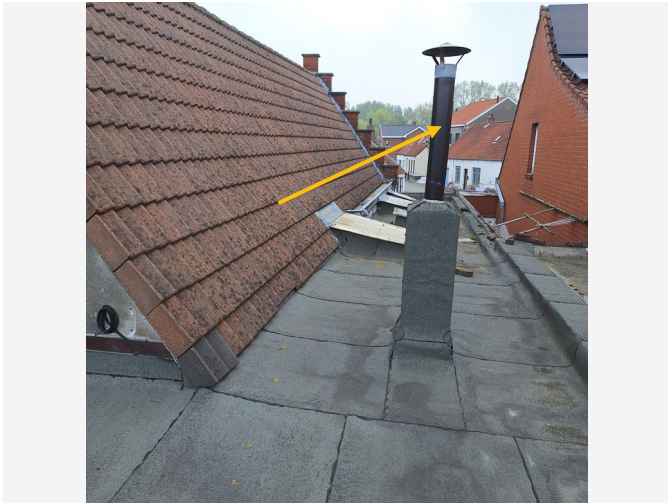
de buis bestaat uit Keramiek.

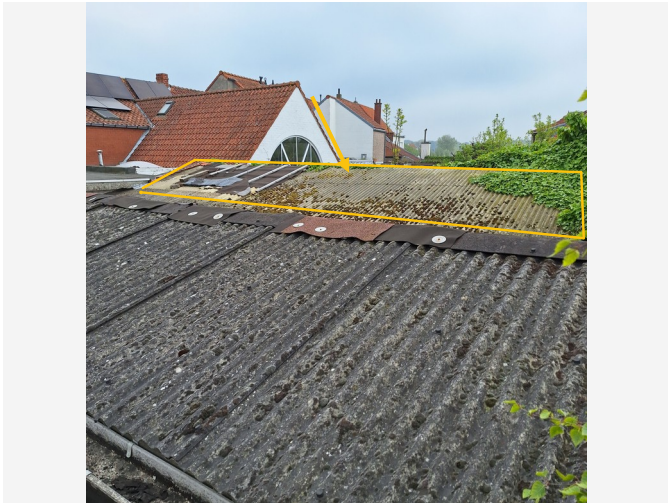
het dak bestaat voor poleyster en kunststof platen.

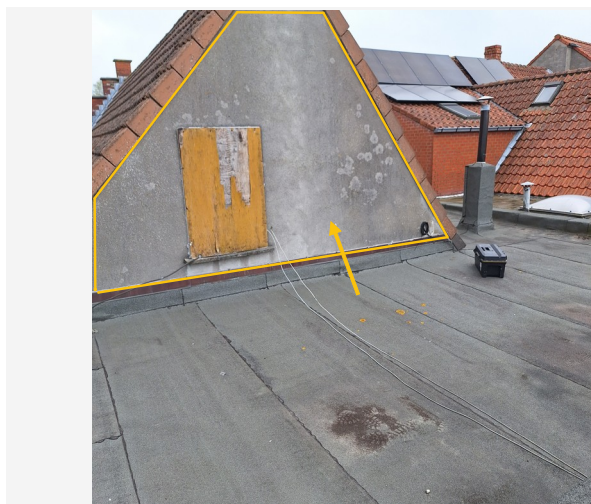
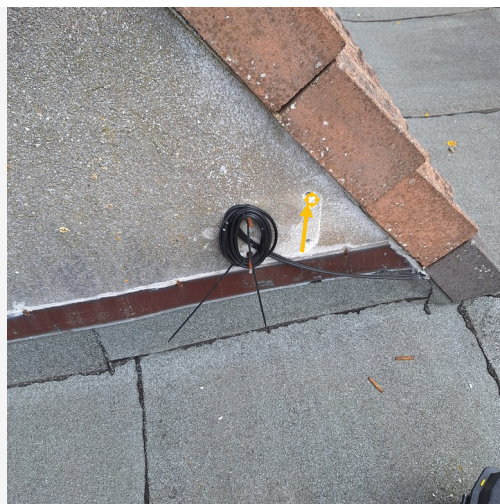
Geen asbest

| # | Type | Referentie | Resultaat |
|---|---|---|---|
| 14.1 | Puntmonster | 221194 monster 6 | Geen asbest |

| Beschrijving | hoofdgebouw : cementpleister gevel. |

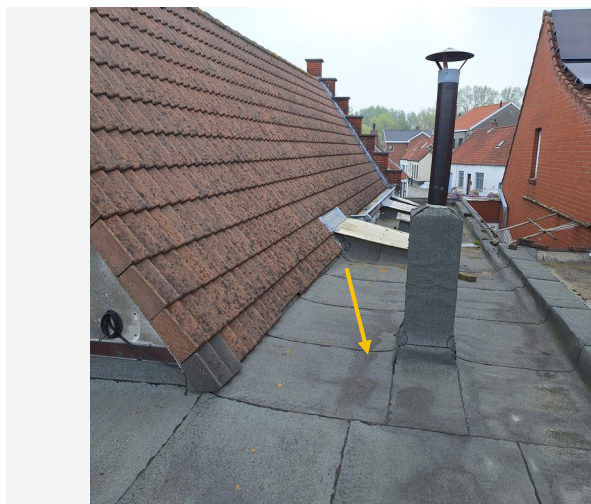
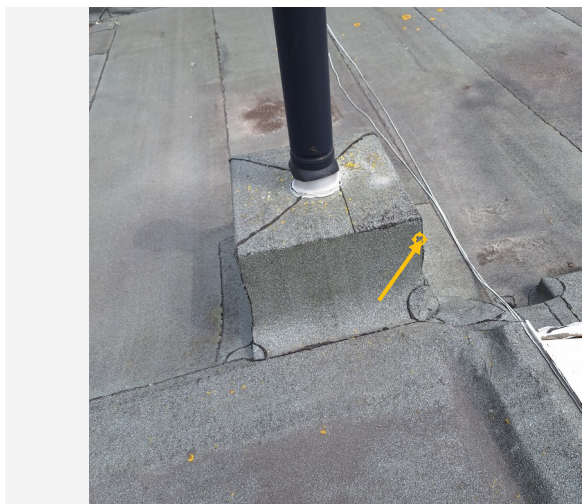
Geen asbest

| # | Type | Referentie | Resultaat |
|---|---|---|---|
| 15.1 | Puntmonster | 221194 monster 3 | Geen asbest |

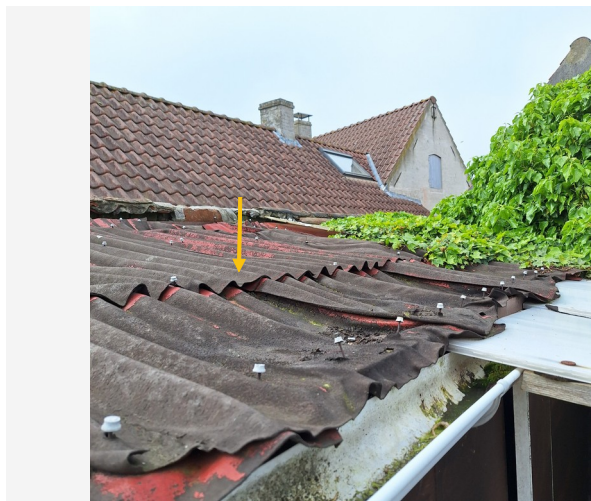
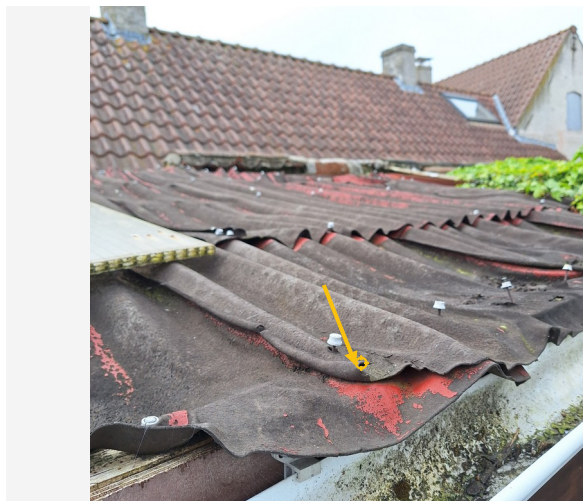
## Fiche 16: hoofdgebouw : bitumen golfplaten bij gebouw

Geen asbest

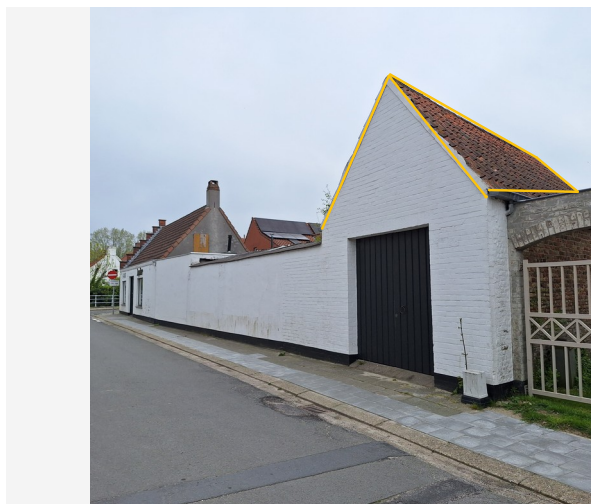
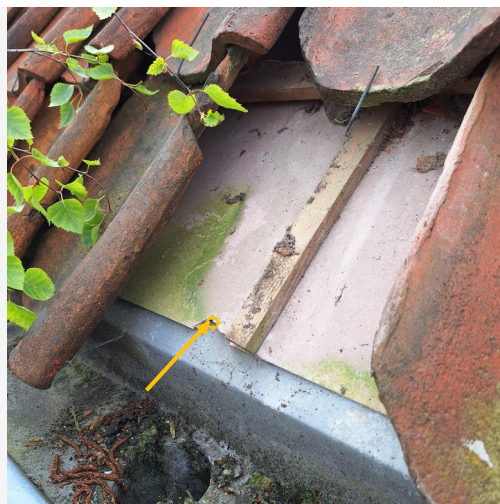
## Fiche 18: hoofdgebouw : onderdak garage

Geen asbest
